ARAÇ TESLİM VE BİLGİ FORMU

EUROPE ARAÇ EKSPERTİZ A.Ş.

PLAKA:	34FVC967
ŞASE NO:	WV1ZZZ7HZDH126464
MARKA/MODEL:	VOLKSWAGEN TRANSPORTER
MODEL YILI:	2013
MOTOR HACMİ:	1.968CC
KM:	278.914 KM
VİTES TİPİ:	MANUEL
YAKIT TİPİ:	DİZEL

KAPORTA & BOYA RAPORU

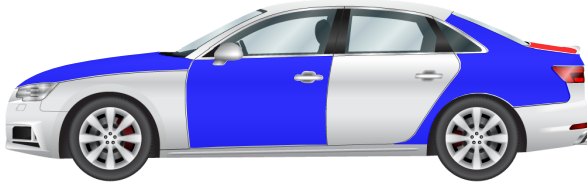
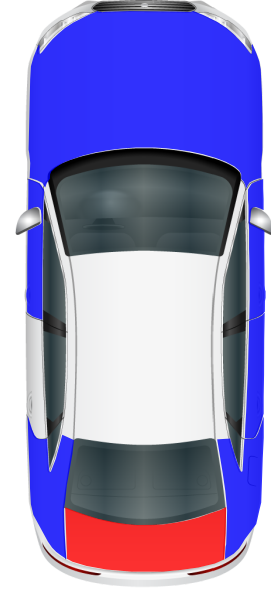
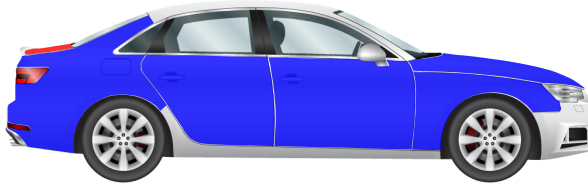
PARÇALAR	ORJ.	BOY.	DEĞ.	DÜZ.	AÇIKLAMA
Sağ Ön Çamurluk		✓		✓	
Sağ Ön Kapı		✓		✓	
Sağ Arka Kapı		✓		✓	
Sağ Arka Çamurluk		✓		✓	CITA ALTI İÇ DİŞ
Sol Ön Çamurluk	✓				
Sol Ön Kapı		✓		✓	
Sol Arka Çamurluk		✓		✓	
Ön Panel	✓				ALT EZİK

PARÇALAR	ORJ.	BOY.	DEĞ.	DÜZ.	AÇIKLAMA
Motor Kaputu		✓		✓	AYAR
Arka Panel	✓				
Bagaj Havuz Sacı	✓				
Bagaj Kapağı		✓	✓		
Tavan	✓				HAFİF EZİK
Sağ Marşpiyel	✓				
Sol Marşpiyel	✓				
Sağ Ön Şase	✓

PARÇALAR	ORJ.	BOY.	DEĞ.	DÜZ.	AÇIKLAMA
Sağ Arka Şase	✓				
Sol Ön Şase	✓				
Sol Arka Şase	✓				
Sağ Kılıç Sacı	✓				
Sol Kılıç Sacı	✓				
Sağ Podye	✓				
Sol Podye	✓				
Sağ Ön Direk	✓

PARÇALAR	ORJ.	BOY.	DEĞ.	DÜZ.	AÇIKLAMA
Sağ Orta Direk	✓				
Sağ Tavan Yan Direği	✓				
Sağ Ön Cam Direği	✓				
Sol Ön Direk	✓				
Sol Orta Direk	✓				
Sol Tavan Yan Direği	✓				
Sol Ön Cam Direği	✓				
Taban Sacı	✓

Gözle Gözüken Ezik Çizikler Var
Ön Panjur -Sağ Ayna -Sol Stop Kırık
